Projekt budowlany Remont elewacji budynku kościoła pw. Św. Antoniego Padewskiego w Stawiskach			Str.2
nazwa elementu projektu budowlanego		PROJEKT BUDOWLANY – ELEMENT I – PROJEKT ZAGOSPODAROWANIA DZIAŁKI	
nazwa zamierzenia budowlanego		REMONT ELEWACJI BUDYNKU KOŚCIOŁA PW. ŚW. ANTONIEGO PADEWSKIEGO W STAWISKACH	
adres obiektu budowlanego		18-520 Stawiski, Łomżyńska 1	
kategoria obiektu budowlanego		Kategoria X	
identyfikator działek ewidencyjnych, na których obiekt budowlany jest usytuowany		200605_4.0005.431 Obręb Stawiski Działka nr 431	
imię i nazwisko lub nazwa inwestora, adres inwestora		Parafia Rzymskokatlicka Pw. Św. Antoniego Padewskiego 18-520 Stawiski, ul. Łomżyńska 1	
zakres opracowania	pełniona funkcja projektowa	imię i nazwisko specjalność nr uprawnie budowlanych	Podpis
ARCHITEKTURA BUDYNKU	Projektant	arch. mgr inż. Anna Korowicka-Ciborowska	
	Spec. upraw.	architektoniczna do projektowania bez ograniczeń BŁ/354/89 PD-0115

Remont elewacji budynku kościoła pw. Św. Antoniego Padewskiego w Stawiskach

Projekt budowlany Remont elewacji budynku kościoła pw. Św. Antoniego Padewskiego w Stawiskach			Str.10
nazwa elementu projektu budowlanego		PROJEKT BUDOWLANY – ELEMENT II – P

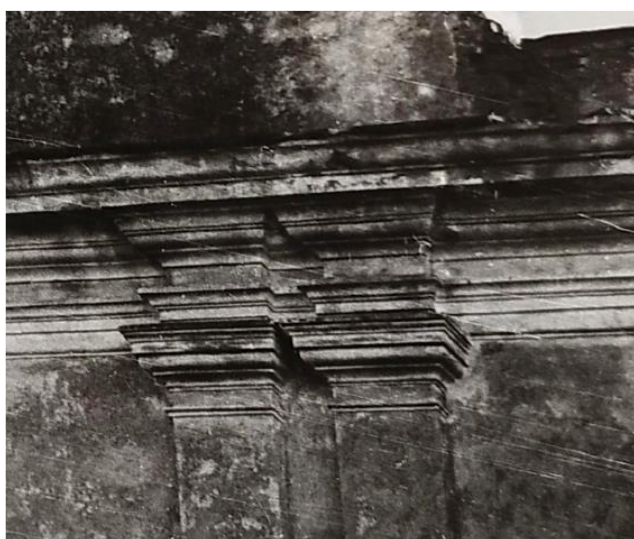
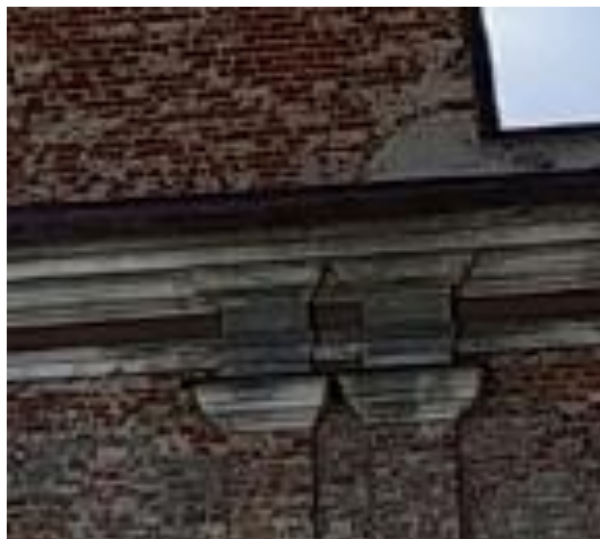
- obecne kapitele pilastrów są znacznie uproszczone, niższe od istniejących wcześniej
- belkowania i gzymsy obecnie proste, w uproszczonej formie, wcześniejsze gzymsy bogate o znacznie wyraźniejszym rysunku, z dużą ilością belkowań

Fot. Belkowania i gzymsy pierwotne i wtórne

W związku z tym, że wszystkie istniejące gzymsy i kapitele pilastrów posiadają znacznie uproszczoną formę odbiegającą od formy jaką miały przed II wojną światową należy wprowadzić dodatkowe ich profilowania oraz wyraźnie zaznaczyć ich rysunek. Wszystkie wzory profili znajdują się w części graficznej opracowania, są one jednak poglądowe ze względu na to, że podczas wykonywania prac, po usunięciu warstw wtórnych należy poddać oglądowi profilowanie gzymsów celem określenia ich pierwotnych profilowań, dokładnie ściągnąć ich profil oraz sprawdzić z zaprojektowanym i wykonać ewentualne korekty po uzgodnieniu z WUOZ Delegatura w Łomży. Na wszystkich elewacjach odtworzyć gzyms podparapetowy.

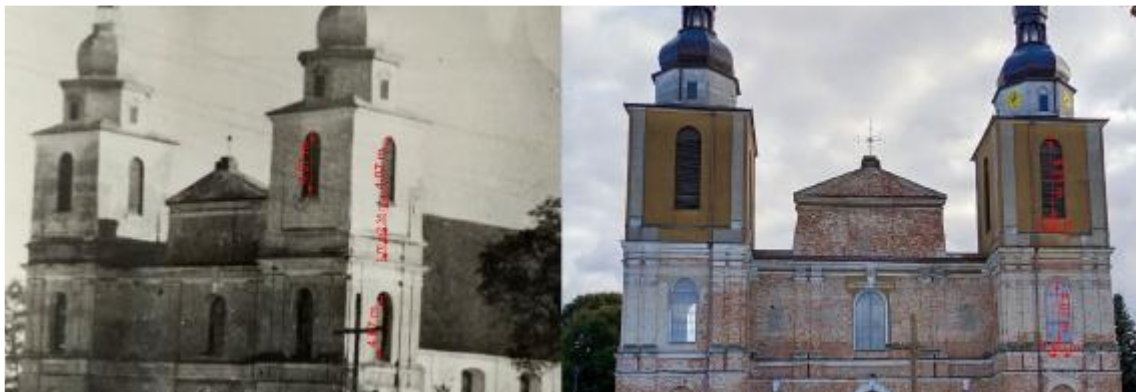
- szczyt tympanonu posiadał symetryczne spływy skierowane w dół ku niewielkim podstawom

- okna III kondygnacji wież były takiej samej wysokości jak okna poniżej

Zaprojektowano również przebudowę tympanonu elewacji frontowej. Należy przemurować go z obu stron tak by powstały spływy w kierunku dołu oraz wymurować ich podstawę.

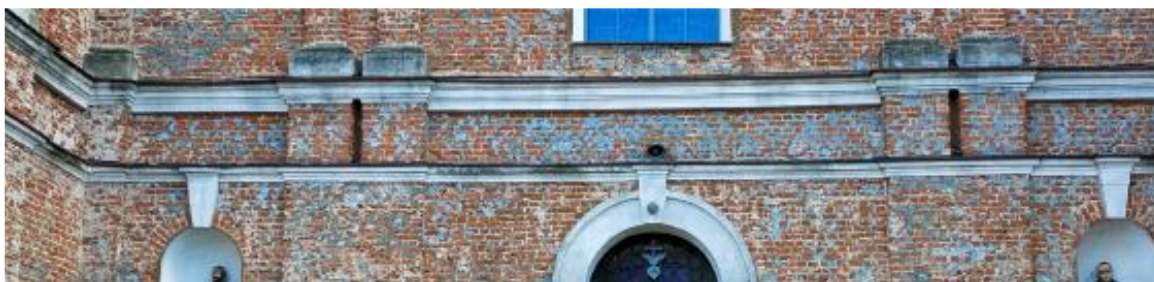
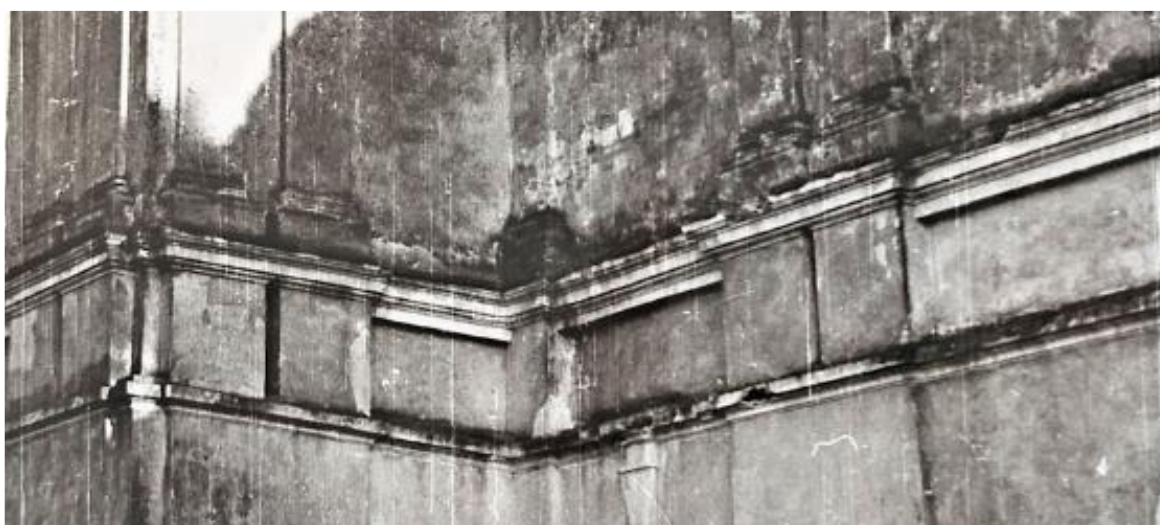
- po skuciu tyków i analizie zdjęć uwidoczniły się skute cegły umieszczone w murze wbrew wiązaniu, główkami pionowo od kłińca ku dołowi, co może wskazywać na istnienie pierwotnie obramienia portalu drzwi głównych do kościoła
- nisze pierwotnie były obniżone o 3-4 warstwy cegły
- zworniki nad oknami były większe, o bogatszej formie
- obecne belkowania między I i II kondygnacją znacznie uproszczone

- po skuciu tynków uwidoczniły się dwa nadproża okienne na II kondygnacji frontonu, po wizji lokalnej od strony wewnętrznej mur w tym miejscu jest przemurowany na jedną grubość cegły
